| Appendice | <p><b>P.A.T.</b></p> <p><b>COMUNE DI SAN VITO<br/>DI CADORE</b></p> |
| <p>Provincia di<br/>Belluno</p> | <p><b>PRIME VALUTAZIONI RISPETTO AI FENOMENI<br/>DA DEBRIS FLOW DEL RU SECCO</b></p> |

Questa relazione valuta in via preliminare, in attesa degli studi specifici regionali, gli aspetti relativi alla pericolosità geologica da debris flow in riferimento all'alveo del Ru Secco, in ambito di quadro conoscitivo e di progetto, del *PAT (Piano di Assetto Territoriale)* di San Vito di Cadore (BL), come previsto dagli artt. 12, 13, 14 e 50 della LR 11/2004 <sup>1</sup> e dall'art. 89 DPR 380/2001 <sup>2</sup>.

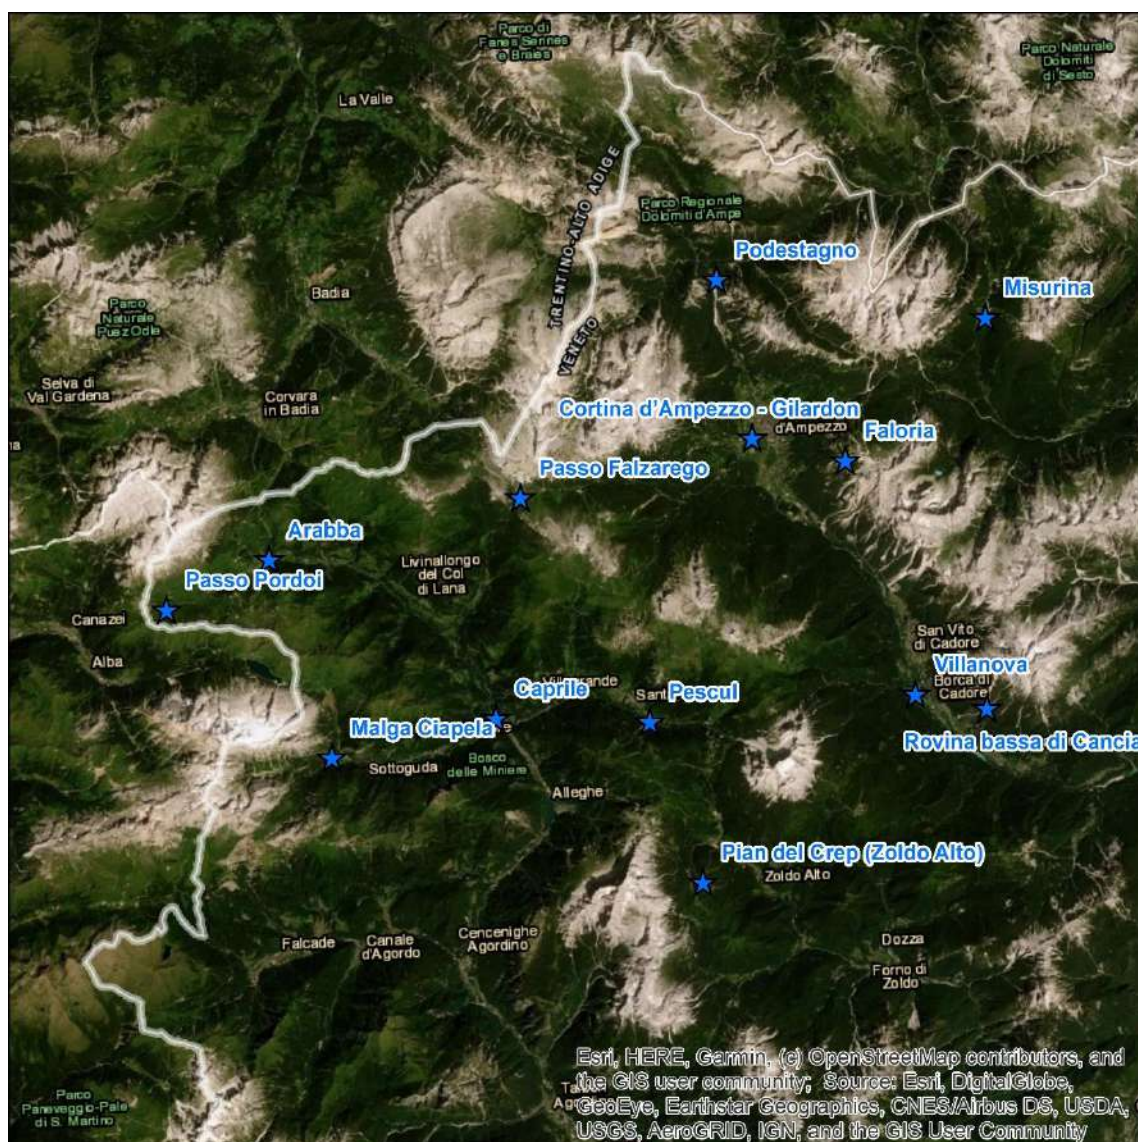
Figura 1

In particolare l'area è quella che comprende la Valle del Boite (da Vodo in su), l'Ampezzano, Misurina, l'Alto Agordino e Zoldo Alto (cfr. Figura 1).

*Area meteoclimatica omogenea con indicate le stazioni meteo analizzate*
